Jerzy KOWALEWSKI¹

ROLA EKSPERTYZ TECHNICZNYCH W MODERNIZACJI STADIONU ŚLĄSKIEGO

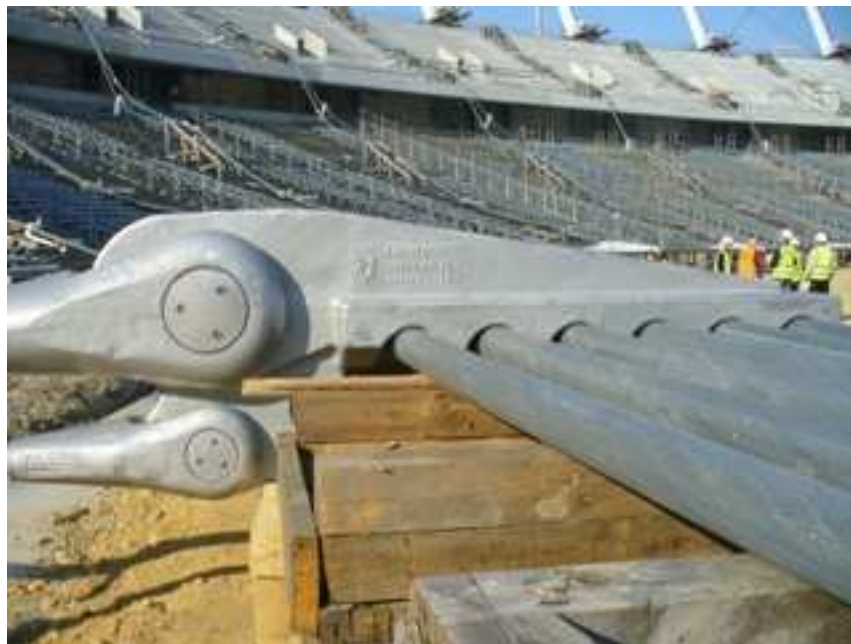
Rys. 4. Krokodyl

Liny tworzące wiązary dachowe z jednej strony mocowane są do ściskanych ringów górnego i dolnego a z drugiej strony połączone są z 6 linami tworzącymi wewnętrzny ring rozciągany. Liny promieniowe (wiązary) połączone są z linami obwodowymi (ring rozciągany) za pomocą elementu konstrukcyjnego nazywanego krokodylem (rys. 4). Krokodyl jest wykonany jako odlew stalowy.

W trakcie montażu konstrukcji zadaszienia Stadionu Śląskiego – w dniu 15 lipca 2011 r. - nastąpiła awaria polegająca na pęknięciu dwóch stalowych elementów konstrukcyjnych tzw. krokodyli (rys. 4, 5).

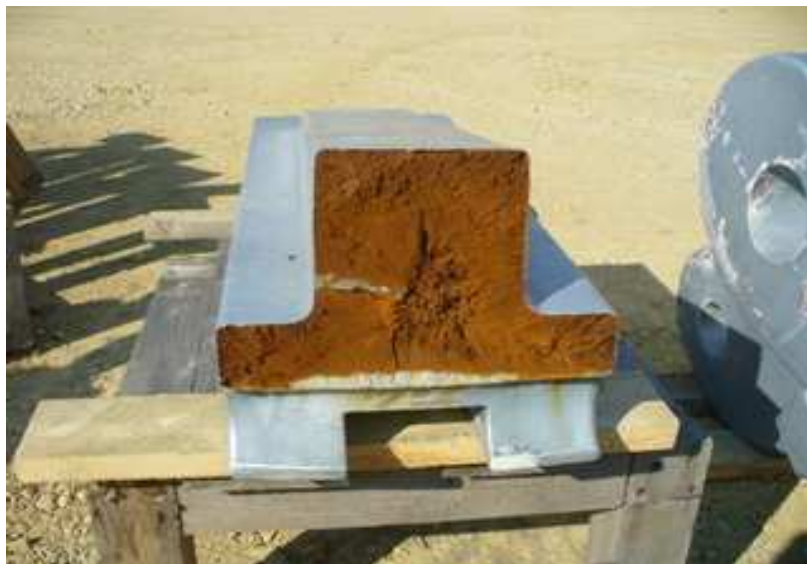
Na podstawie analizy dokumentów z zakładowej kontroli produkcji w opracowaniu PŚ wskazano na uchybienia formalne a także niezgodności wyrobu (krokodyla) z wymaganiami. Na podstawie danych producenta autorzy Analizy PŚ oszacowali, że rzeczywista wartość obliczeniowa granicy plastyczności krokodyli wynosi 435 MPa [7], czyli jest znacznie zaniżona w stosunku do założonej w projekcie wartości 580 MPa.

Rys. 5. Przełom krokodyla ze srebrną plamą

Dla wyjaśnienia przyczyn awarii bardzo istotne znaczenie może mieć problem srebrnej plamy [10] widoczny na przełomie krokodyła (rys. 5). Problem pochodzenia srebrnej plamy, nie był badany ani analizowany i nie został rozstrzygnięty przez ekspertów ITB. Także szczegółowy przebieg awarii nie został przeanalizowany i określony.

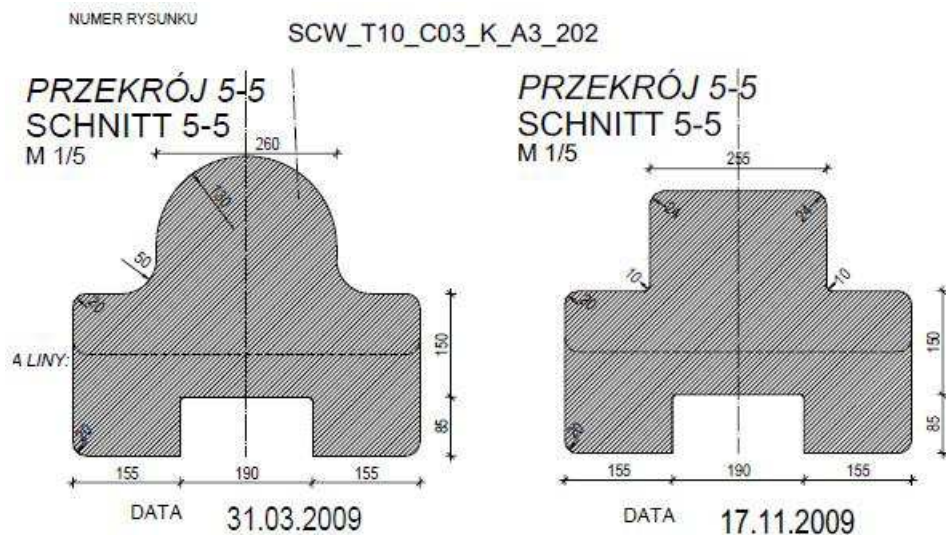
W opracowaniu ITB zamieszczono analizy nieistniejących elementów konstrukcyjnych np. obliczenia naprężeń (patrz [9]) dla niezrealizowanej wersji krokodyła oznaczonej datą 31.03.2009 gdy na budowie zastosowano wersję krokodyła oznaczoną datą 17.11.2009 (rys. 6).

Rys. 6. Dwie wersje krokodyli
