Jerzy KOWALEWSKI¹

ROLA EKSPERTYZ TECHNICZNYCH W MODERNIZACJI STADIONU ŚLĄSKIEGO

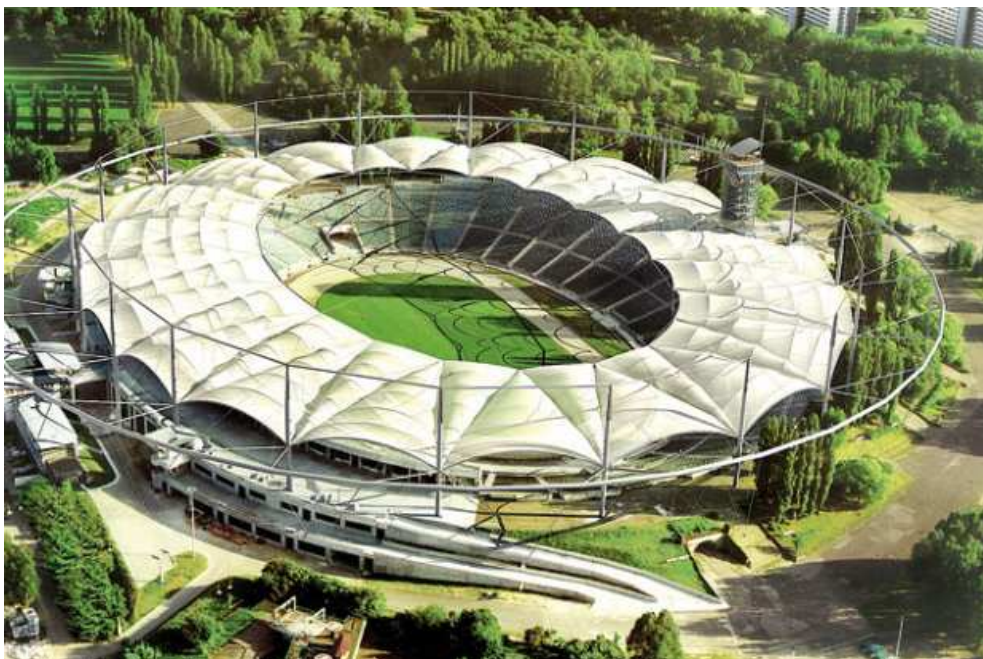
Rys. 1. Projekt Saturn 2005

Pierwszym projektem zadaszenia Stadionu Śląskiego był Saturn 2005 (rys. 1). W 2007 r. - po zmianie władz samorządowych Marszałek Województwa Śląskiego zlecił opracowanie opinii technicznych dotyczących spełnienia przez projekt Saturn 2005 wymagań w zakresie bezpieczeństwa konstrukcji. Bardzo szybko zostały opracowane dwie niezależne opinie przez Politechnikę Krakowską [1] oraz Politechnikę Wrocławską [2]. W obu opiniach w konkluzjach znalazły się stwierdzenia, że projekt Saturn 2005 nie spełnia wymagań w zakresie bezpieczeństwa konstrukcji.

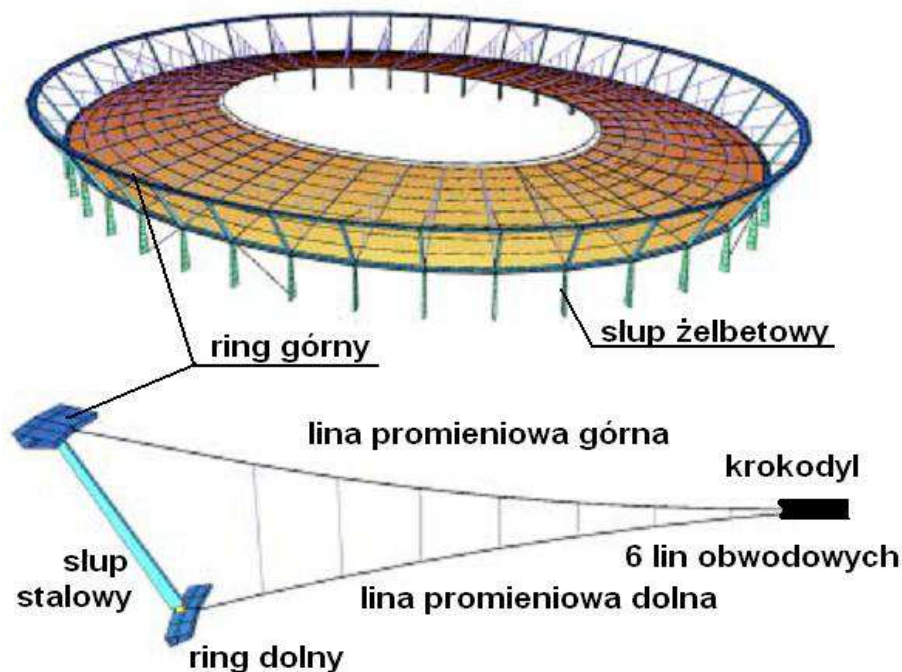
Rys. 3. Schemat konstrukcji zadaszenia

Konstrukcja zadania Stadionu Śląskiego (rys. 3) wykorzystuje zasadę koła rowerowego. Konstrukcja ta składa się ze stalowej konstrukcji sztywnej oraz olinowania. Konstrukcję sztywną tworzą ringi ściskane: górny i dolny oraz słupy. Na konstrukcję linową składa się: 40 wiązarów linowych oraz wewnętrzny ring rozciągany złożony z 6 lin.
